特別史跡名古屋城跡全体整備検討会議 石垣部会(第33回)

本丸内堀石垣発掘調査について

名古屋城天守台等石垣調査 U060石垣カルテ（標高・ライン）

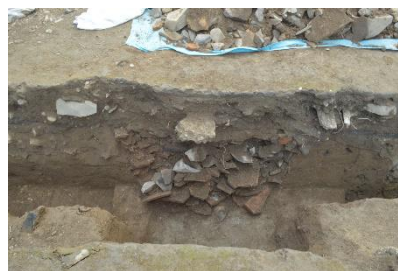
図5 攪乱土坑(SK03)壁面（西から）

調査区内から戦時中に焼損したと思われる瓦や銅片、鋸、釘等が混入する土坑が4か所検出された。特に、堀の中央付近で、コンクリート塊や大型で被熱した瓦片、葵紋が入る銅板片を含む大きな土坑（SK03）（図5）が確認された。

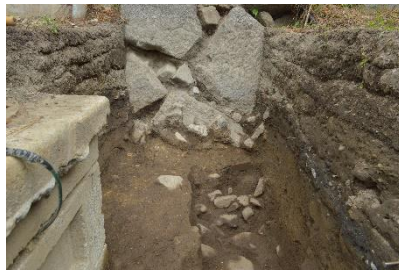
図8 石垣前面礫密集状況（上層）（東から）

石垣前面に円礫の密集が確認された。上層の円礫は礫の大きさが小さいことや検出された面が高い（図8）ことから捨石ではないと考えられる。下層の円礫についても石垣から遠い部分については根切の痕跡を把握するために部分的に除去した。

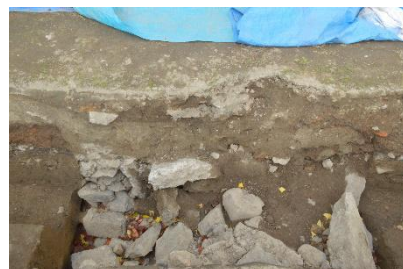
図 18 廃棄土坑堆積状況（南から）

東端から 2m 付近で、幅 2m ほどの大型攪乱坑が検出された (図 18)。大量の礫やコンクリート片があり、復興天守工事の際の廃棄土坑である可能性が高い。

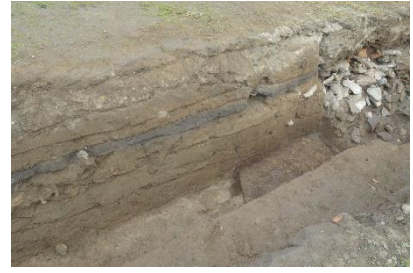
図 24 黒褐色盛土検出状況（南から）

2017 年度トレンチで確認した黒褐色盛土を検出したが、これを切って淡茶灰褐色の盛土が行われていると見られる。

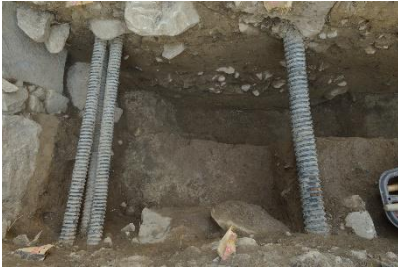
図 28 SK01 検出状況（南から）

東端から 5m 付近で、東に向かって深くなる遺構（SX02）を、旧表土面より下の盛土層上面で検出した（図 29）。瓦を多く含む点で、石垣前面の SK01（図 28）と似ていると思われる。

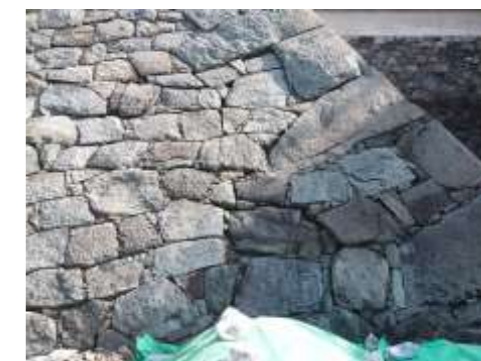
図04 U060_中段下から裾部の慶長期石積.jpg

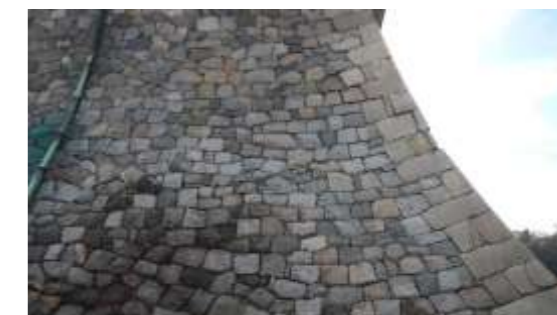
図04 U061_隅角部角石_角脇石.jpg

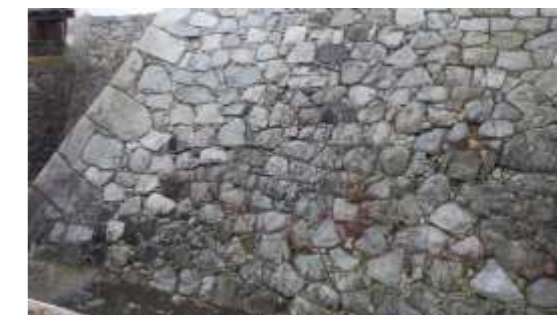
図05 U061_積み出し部_宝暦積み替えライン.jpg

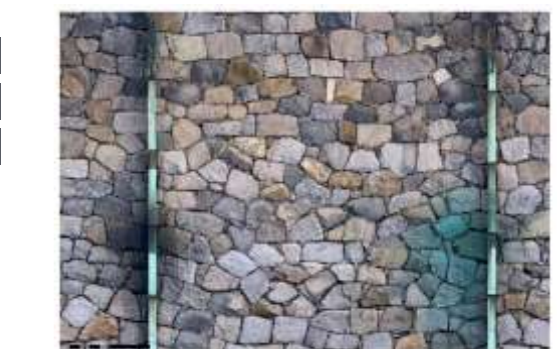
図07 U061_築石部中段_布積崩し.jpg
